第 11 回 ハセツネ 30K 大会モニタリングレポート

主催：一般財団法人 日本山岳スポーツ
ハセツネ 30K 実行委員会

環境影響モニタリング調査 地点1 概要

環境影響モニタリング調査 地点2 概要

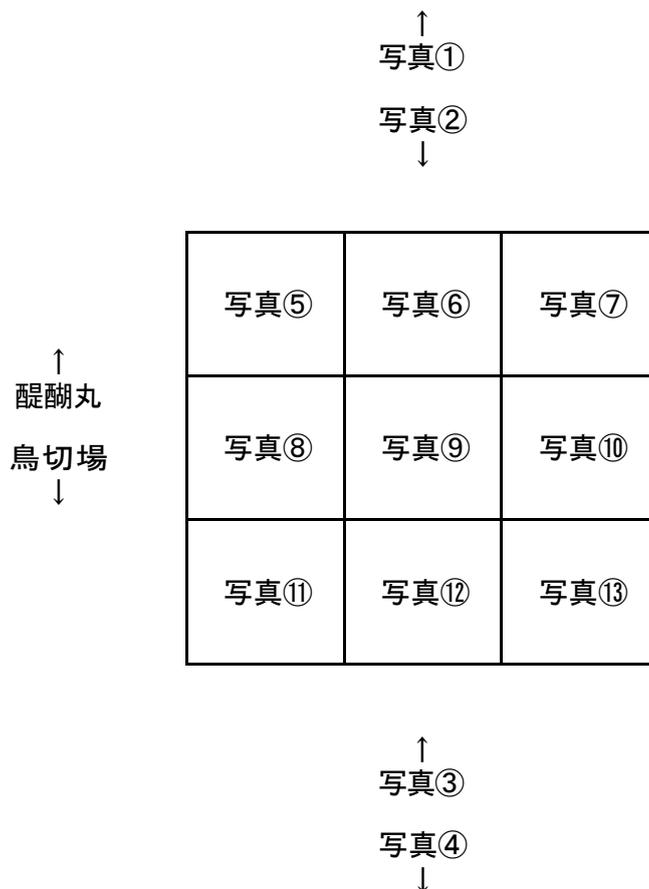
地点座標	N35° 41' 18.05" E139° 11' 43.18"
傾斜角度	5.0° (路面下方)~3.5° (路面上方)
表土区分:土壌	土
表土区分:根	一部浮きあり
表土区分:洗掘	一部あり

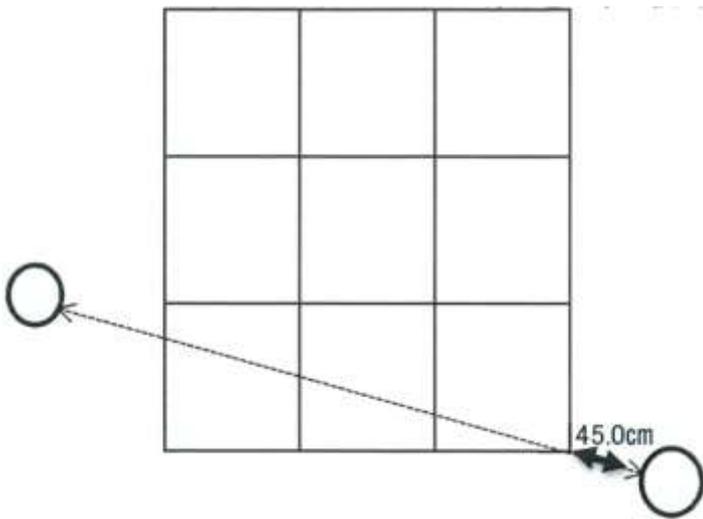
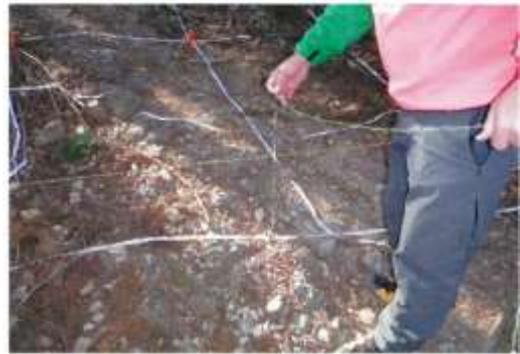
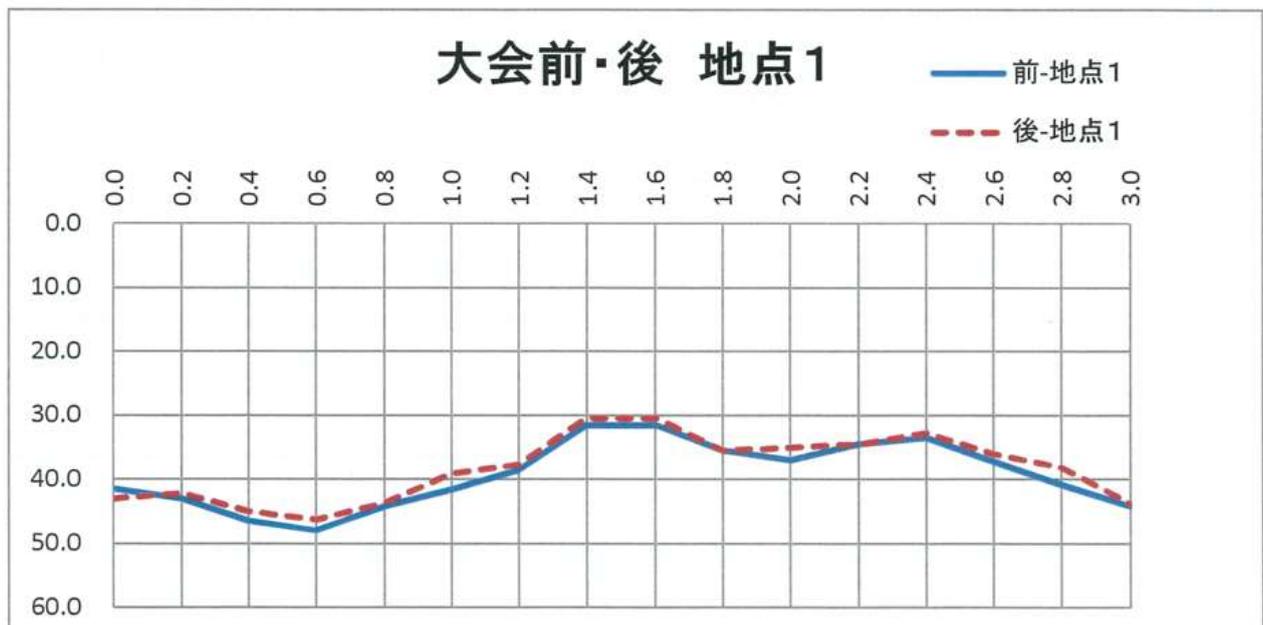
傾斜角測定中

基準木の地表から45cmの部分に基づき横断線を定めた。大会前後の結果を以下に示す。

水平距離(m)	0.0	0.2	0.4	0.6	0.8	1.0	1.2	1.4	1.6	1.8	2.0	2.2	2.4	2.6	2.8	3.0
前 深さ(cm)	41.5	43.0	46.5	48.0	44.2	41.6	38.5	31.5	31.5	35.5	37.0	34.5	33.5	37.2	40.8	44.2
後 深さ(cm)	43.0	42.2	45.0	46.3	43.7	39.1	37.7	30.4	30.4	35.5	35.0	34.5	32.7	36.0	38.1	43.8

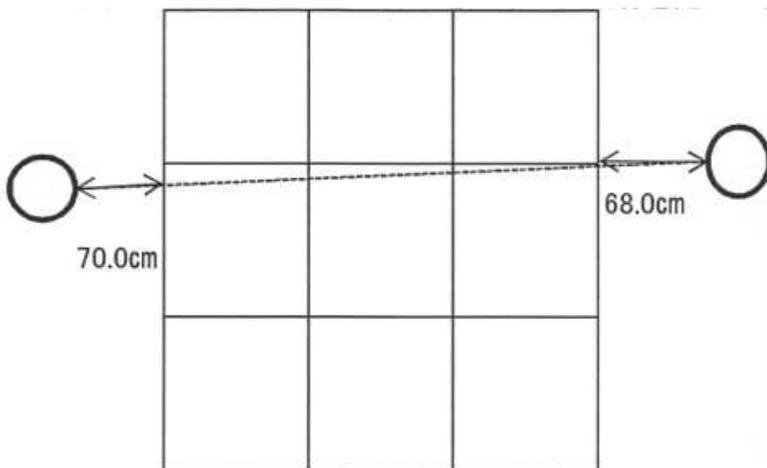
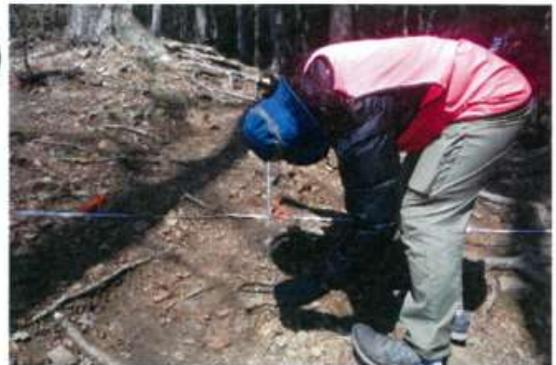
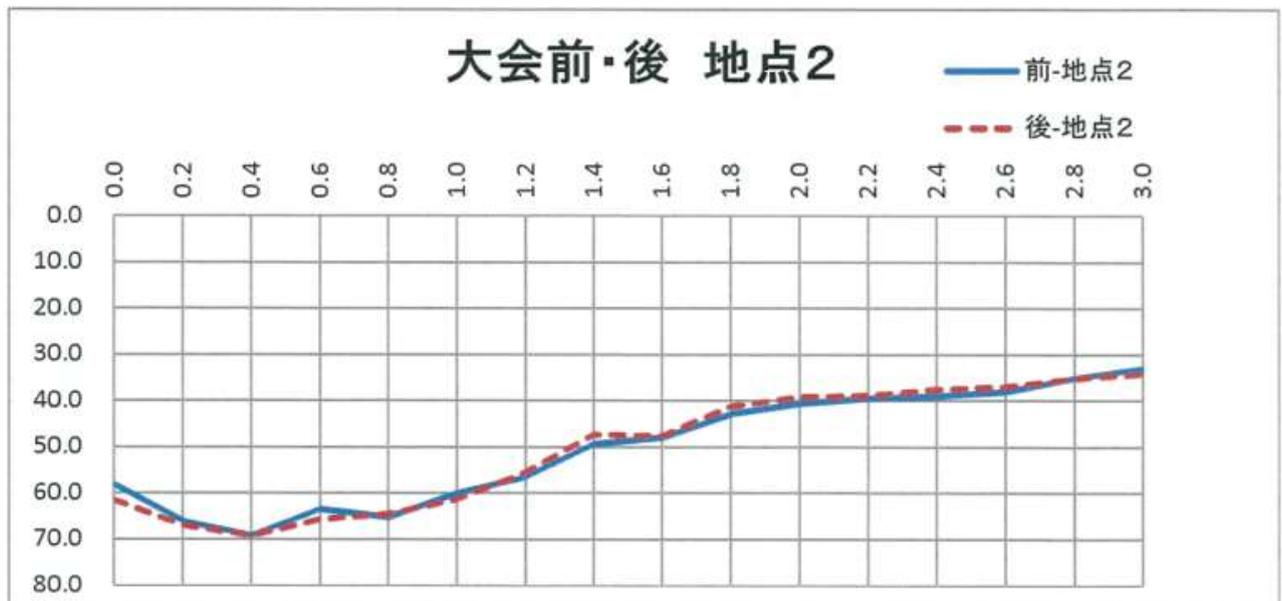
基準木の地表から40cmの部分を基準に横断線を定めた。大会前後の結果を以下に示す。

水平距離(m)	0.0	0.2	0.4	0.6	0.8	1.0	1.2	1.4	1.6	1.8	2.0	2.2	2.4	2.6	2.8	3.0
前 深さ(cm)	58.0	66.0	69.2	63.5	65.3	60.0	56.5	49.4	48.0	42.8	40.6	39.5	39.0	38.1	35.0	33.0
後 深さ(cm)	61.5	67.0	69.3	65.7	64.6	61.4	55.4	47.3	47.6	41.2	39.2	38.8	37.5	37.0	35.2	34.2
