# 報 告 書

## 第 31 回 日本山岳耐久レース（24 時間以内）～長谷川恒男 Cup 大会モニタリングレポート

主催：一般財団法人 日本山岳スポーツ  
日本山岳耐久レース（24 時間以内）～長谷川恒男 Cup 実行委員会

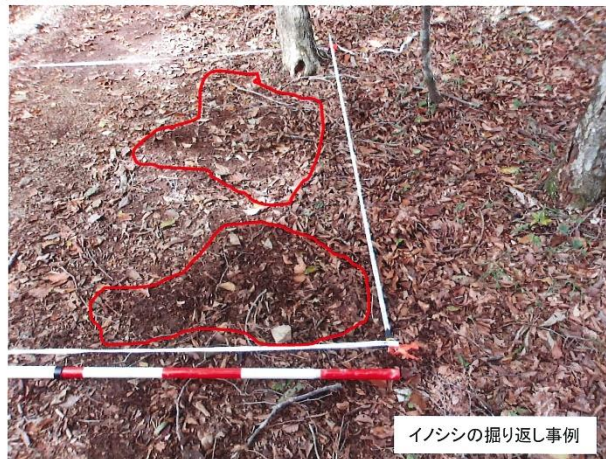
- ・コース6地点すべてにおいて、大会前後で道路状況に変化は見られませんでした。
- ・地点1の猪による掘り返し跡は、大会参加者の通行によりなくなっていました。
- ・雨天の影響が懸念された傾斜地3地点（地点3, 5, 6）ですが、路面に変化はありませんでした。
- ・地点3の既設構造物への影響も見られませんでした。
- ・参加者1,900名の大会開催に明確な影響は見られませんでした。新たな地点選定のため、今後も継続調査が必要です。

イノシシの掘り返し事例

確認時間	種名	備考
大会前調査時	イノシシ	土の掘り起こし

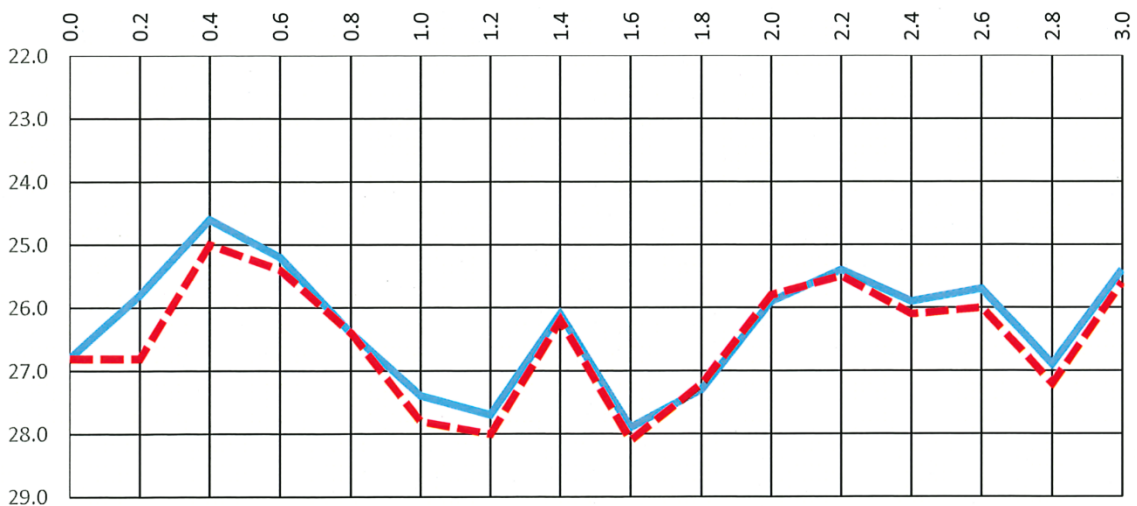
### 地点 2 (前・後)

水平距離(m)	0.0	0.2	0.4	0.6	0.8	1.0	1.2	1.4	1.6	1.8	2.0	2.2	2.4	2.6	2.8	3.0
前 深さ(cm)	26.8	25.8	24.6	25.2	26.4	27.4	27.7	26.1	27.9	27.3	25.9	25.4	25.9	25.7	26.9	25.4
後 深さ(cm)	26.8	26.8	25.0	25.4	26.4	27.8	28.0	26.2	28.1	27.2	25.8	25.5	26.1	26.0	27.2	25.6

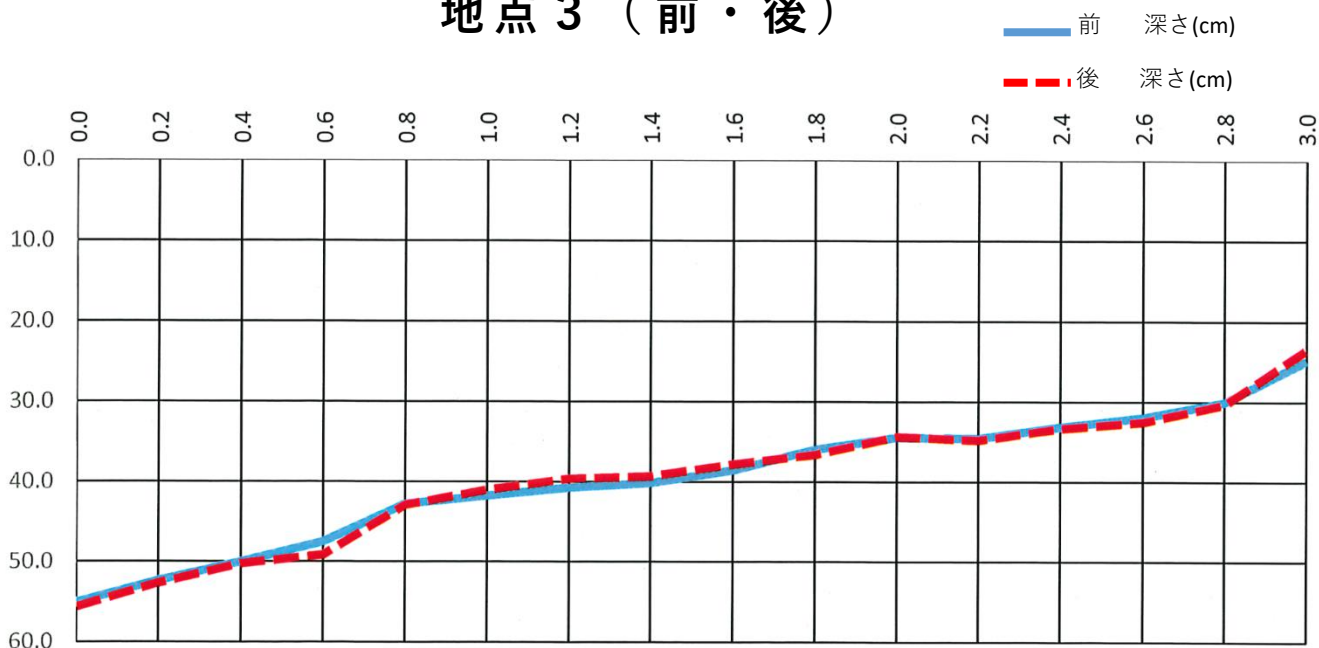
### 地点3 (前・後)

水平距離(m)	0.0	0.2	0.4	0.6	0.8	1.0	1.2	1.4	1.6	1.8	2.0	2.2	2.4	2.6	2.8	3.0
前 深さ(cm)	55.0	52.3	50.0	47.5	42.8	41.8	40.8	40.2	38.6	36.0	34.5	34.6	33.2	32.0	30.1	24.9
後 深さ(cm)	55.6	52.6	50.2	49.1	42.9	41.0	39.6	39.3	37.8	36.6	34.3	34.8	33.3	32.5	30.3	23.5

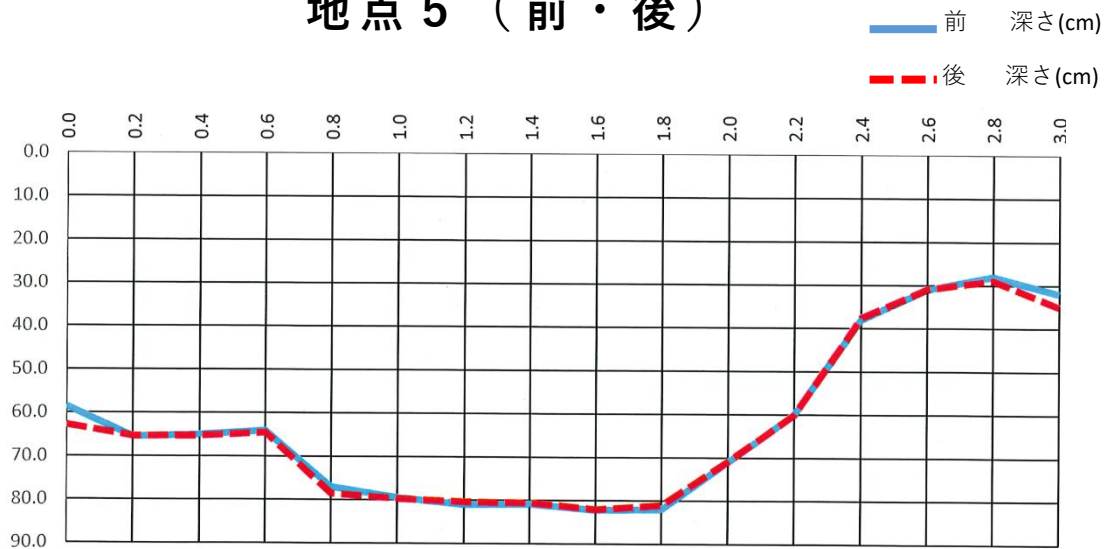
### 地点5 (前・後)

水平距離(m)	0.0	0.2	0.4	0.6	0.8	1.0	1.2	1.4	1.6	1.8	2.0	2.2	2.4	2.6	2.8	3.0
前 深さ(cm)	58.5	65.4	65.0	64.0	77.0	79.4	81.0	80.8	82.1	82.0	71.0	60.0	38.0	31.0	28.0	32.0
後 深さ(cm)	62.7	65.3	65.2	64.5	78.5	79.7	80.3	80.5	82.0	81.0	70.8	60.0	37.5	30.8	28.9	35.0
