報 告 書

第 30 回 日本山岳耐久レース（24 時間以内）～長谷川恒男 Cup 大会モニタリングレポート

主催：一般財団法人 日本山岳スポーツ
日本山岳耐久レース（24 時間以内）～長谷川恒男 Cup 実行委員会

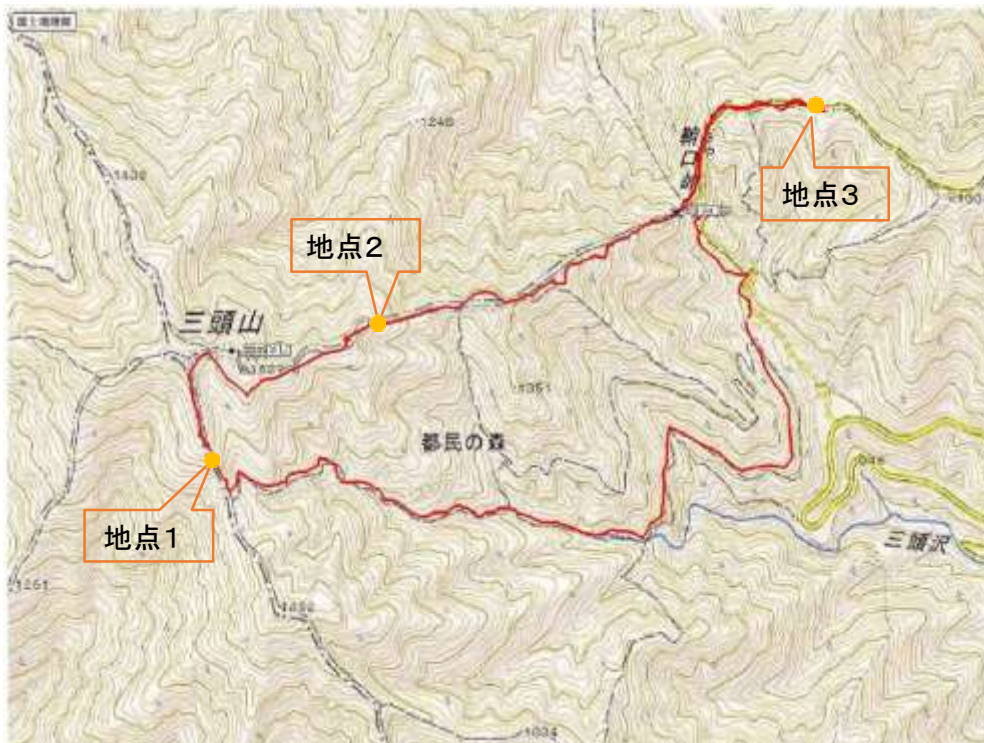
調査地点は東京都の指定により、以下に示す3地点とした。

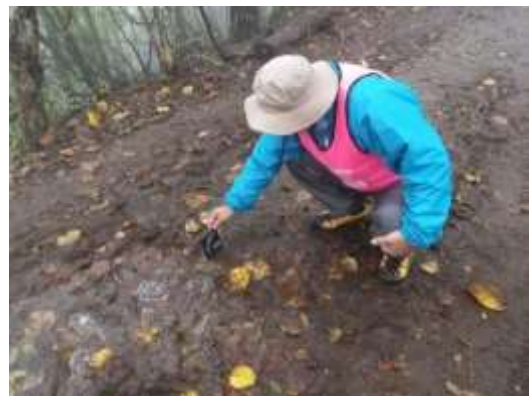
基準木の地表から25cmの部分に基づき横断線を定めた。大会前後の結果を以下に示す。

傾斜角測定中

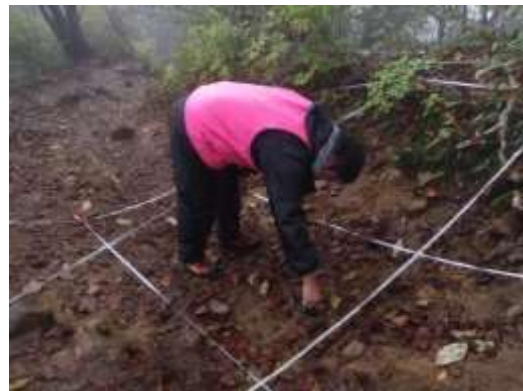
基準木の地表から40cmの部分に基づき横断線を定めた。大会前後の結果を以下に示す。

傾斜角測定中

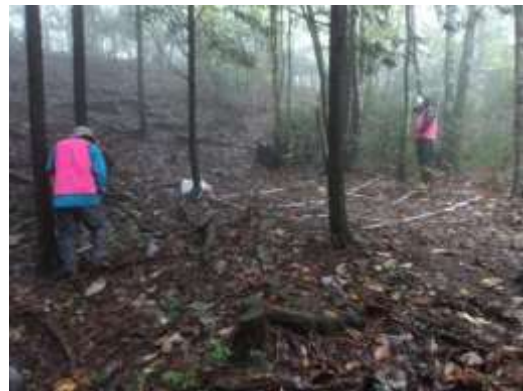
基準木の地表から94cmの部分基準に横断線を定めた。大会前後の結果を以下に示す。

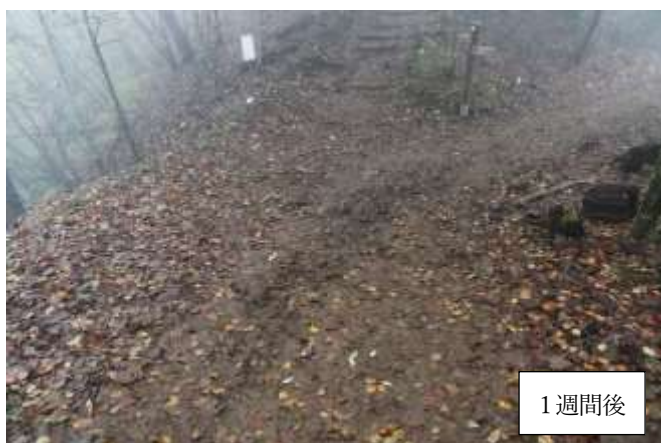
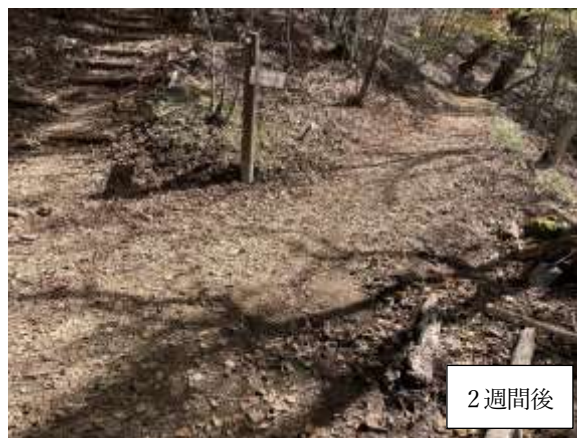
①三頭山山頂下部の裸地化した歩道部分がぬかるんで足跡が多数ある…10月16日時点では、足跡を確認できた。しかし23日の訪問時には登山者の踏圧により、平坦になっていたため作業なし。その先の200mほどの平坦部では、歩道の谷側にストック跡が見られたため、埋め戻した。

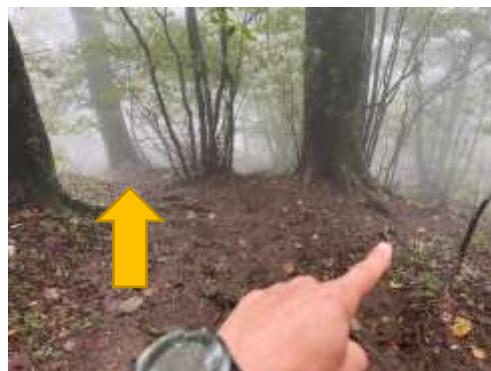
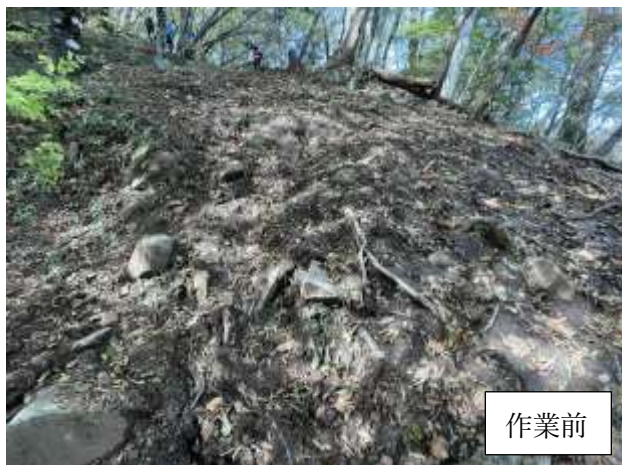
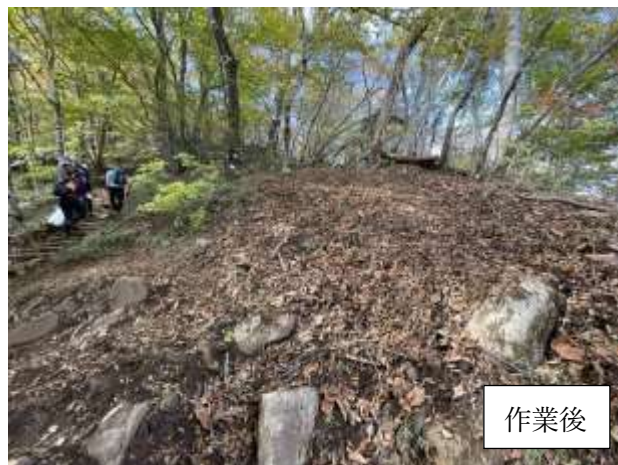
②鞍口峠から500m程の九十九折れの歩道で、コースアウトが一部で発生した模様。

歩道は自然に右折する方向に設置されているが、選手は黄色矢印の木立へ向かって直進した。これは視界不良若しくは足元ばかり見ていたことが原因と推測される。指差し方向が歩道。

歩道から外れて尾根を下りたことが確認できた。
その際にスリップしたことによりできた隆起を均した。
来年はテープなどで規制を検討いたします。

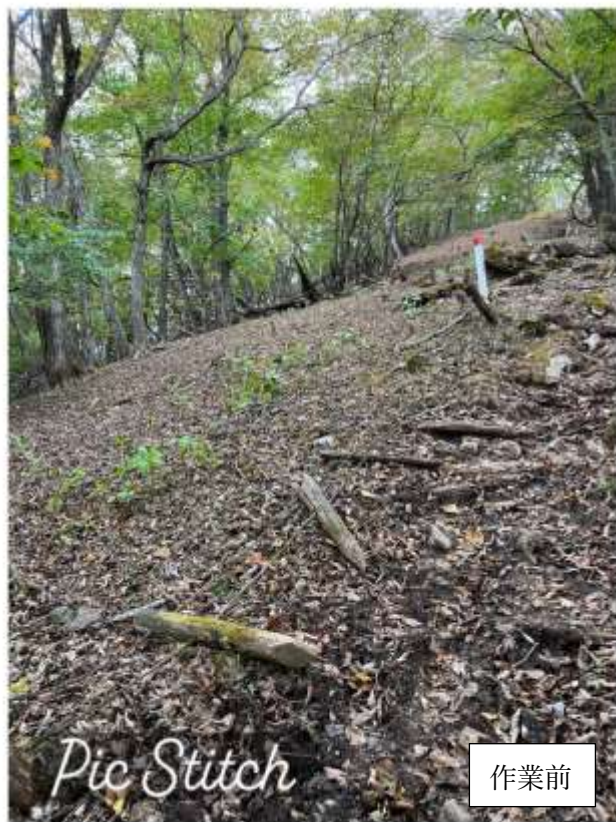
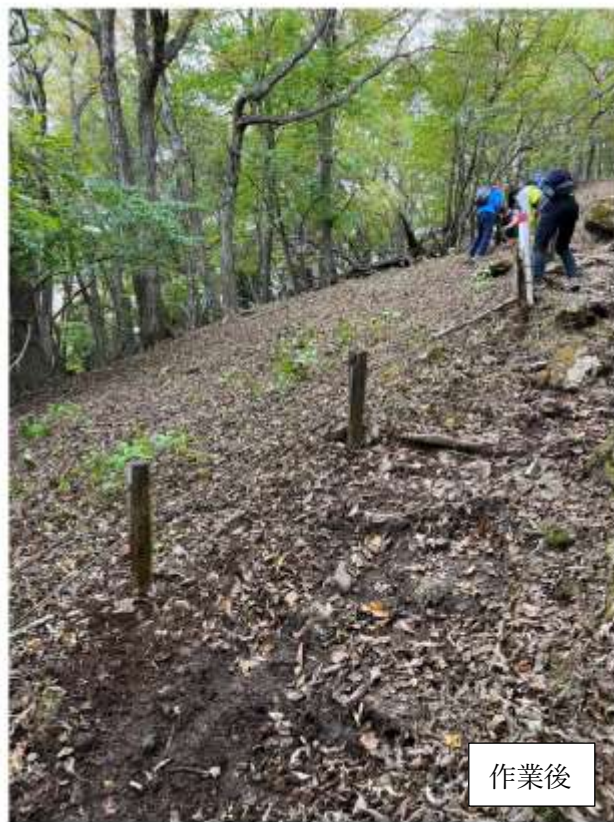
①カタクリ群生地の杭のある部分。ぬかるんだ部分で踏圧により歩道端部で隆起が確認出来たので均した。柵を超えて侵入したとの指摘もあったが、そのような状況は観察できなかった。

以前から倒れていたロープ柵用の杭を全て立て直しました。(柵の破損は今大会によるものではありません)

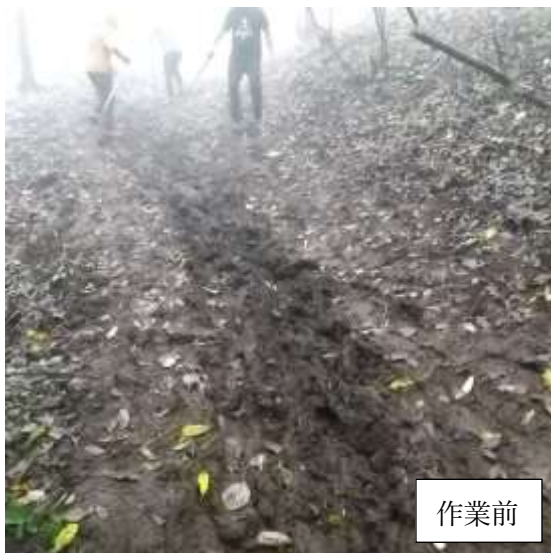
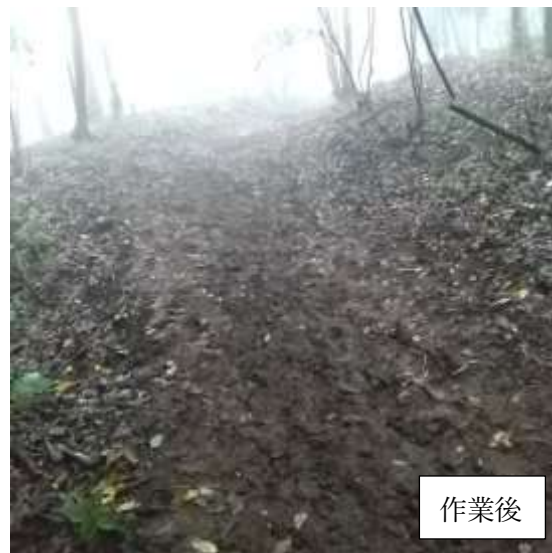
東屋への下りと上り部分でぬかるんだことにより足跡が多数見られた。該当部分を均した。
