# 報 告 書

## 第 30 回 日本山岳耐久レース（24 時間以内）～長谷川恒男 Cup 大会モニタリングレポート

## 2. 環境影響モニタリング

## 2. 環境影響モニタリング地点 地図全体概要

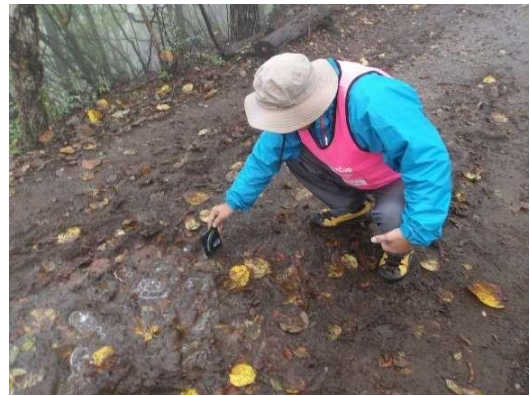
傾斜角測定中

基準木の地表から25cmの部分に基づき横断線を定めた。大会前後の結果を以下に示す。

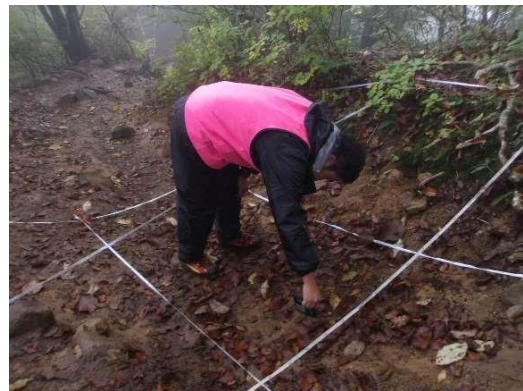
傾斜角測定中

基準木の地表から40cmの部分に基づき横断線を定めた。大会前後の結果を以下に示す。

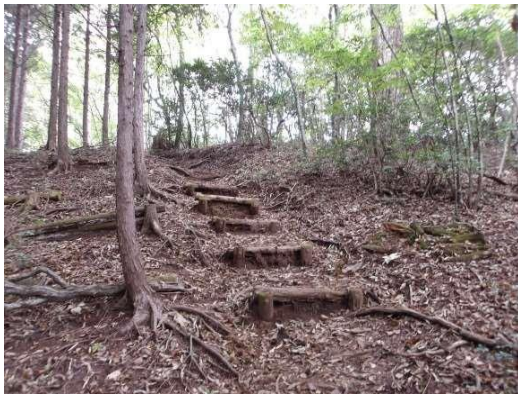
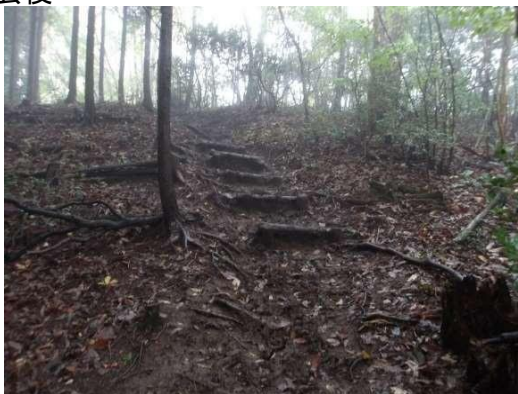
写真①

①概況写真(写真①～④)

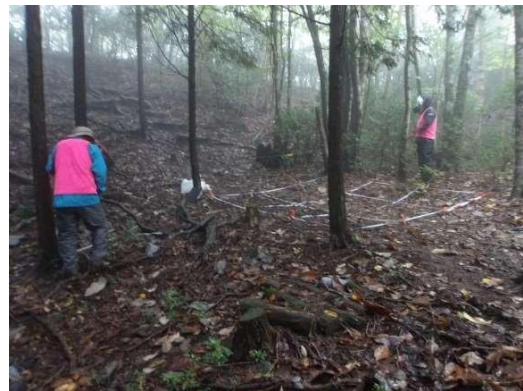
基準木の地表から94cmの部分基準に横断線を定めた。大会前後の結果を以下に示す。

| 水平距離(m) | 0.0 | 0.2 | 0.4 | 0.6 | 0.8 | 1.0 | 1.2 | 1.4 | 1.6 | 1.8 | 2.0 | 2.2 | 2.4 | 2.6 | 2.8 | 3.0 |
| 前 深さ(cm) | 65.7 | 68.7 | 69.1 | 69.9 | 70.0 | 70.6 | 68.1 | 66.4 | 65.9 | 62.6 | 58.3 | 53.2 | 48.2 | 45.3 | 41.3 | 36.5 |

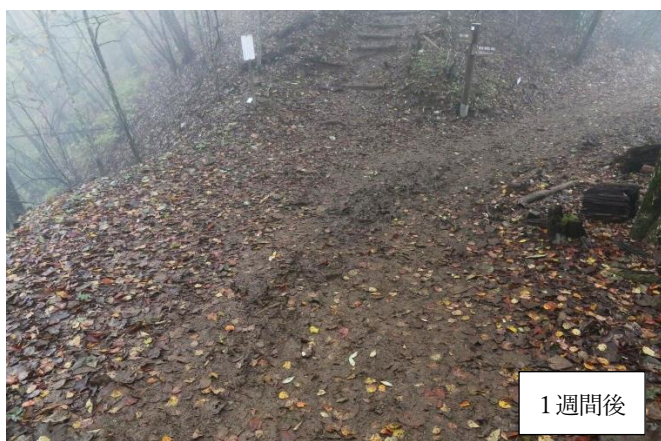
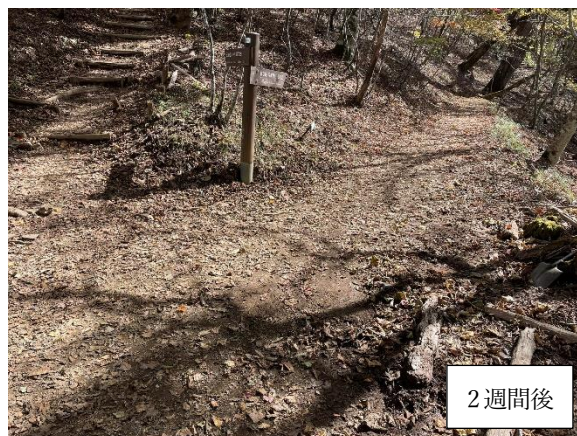
①三頭山山頂下部の裸地化した歩道部分がぬかるんで足跡が多数ある…10月16日時点では、足跡を確認できた。しかし23日の訪問時には登山者の踏圧により、平坦になっていたため作業なし。その先の200mほどの平坦部では、歩道の谷側にストック跡が見られたため、埋め戻した。

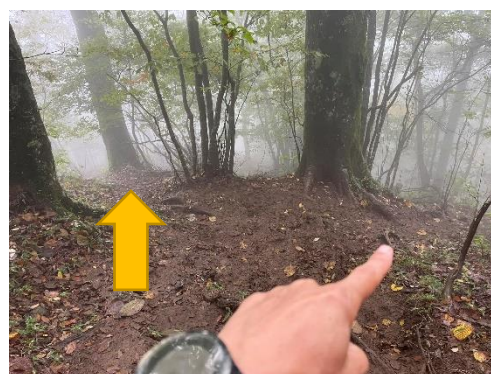
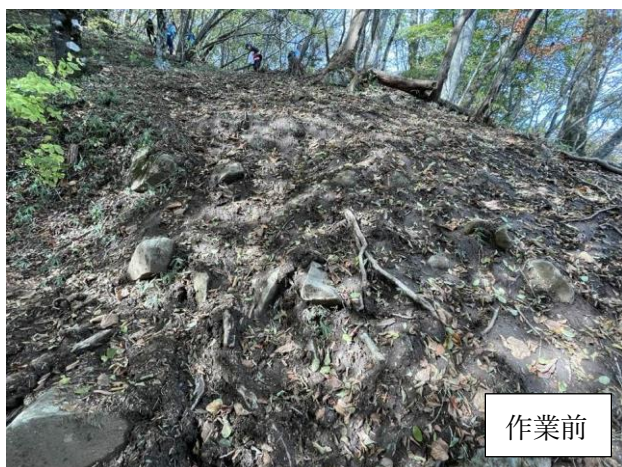
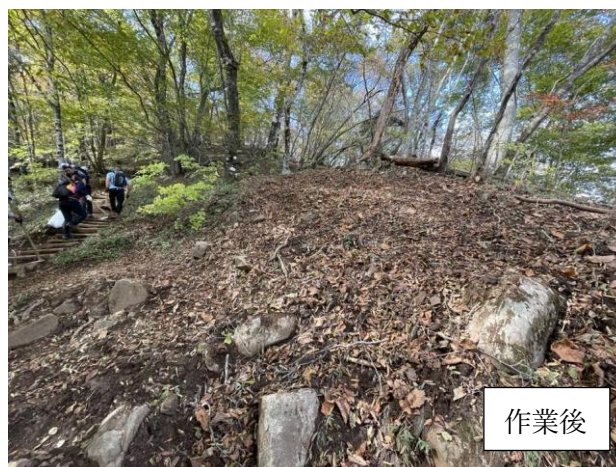
②鞆口峠から500m程の九十九折れの歩道で、コースアウトが一部で発生した模様。

歩道は自然に右折する方向に設置されているが、選手は黄色矢印の木立へ向かって直進した。これは視界不良若しくは足元ばかり見ていたことが原因と推測される。指差し方向が歩道。

歩道から外れて尾根を下りたことが確認できた。  
その際にスリップしたことによりできた隆起を均した。  
来年はテープなどで規制を検討いたします。

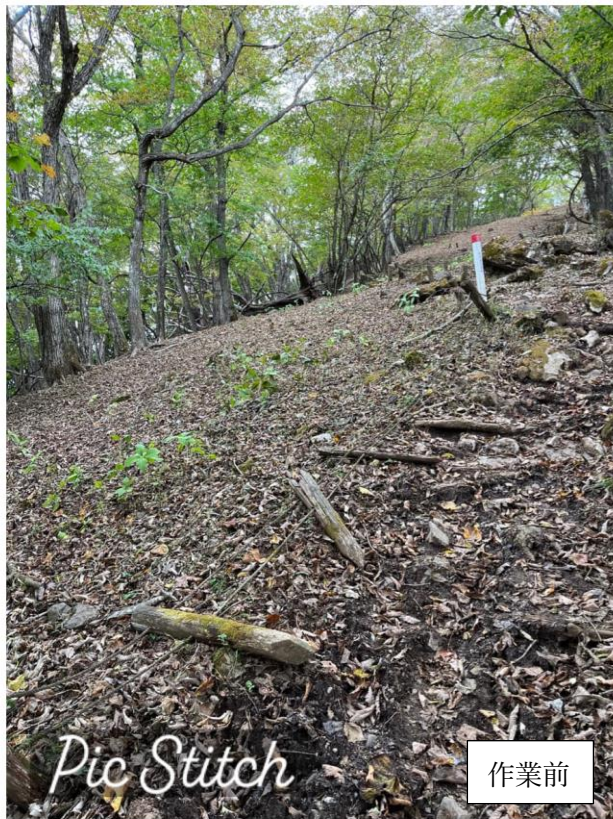
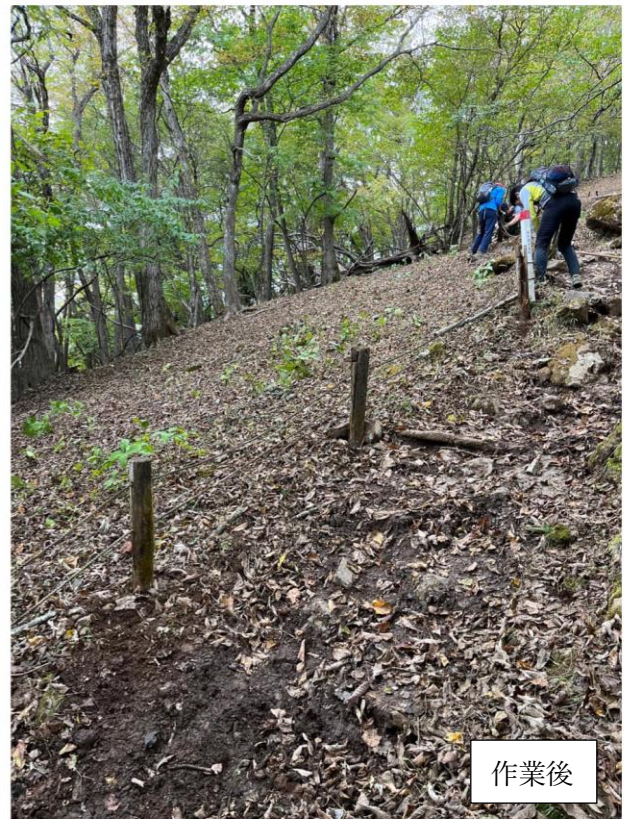
①カタクリ群生地の杭のある部分。ぬかるんだ部分で踏圧により歩道端部で隆起が確認出来たので均した。柵を超えて侵入したとの指摘もあったが、そのような状況は観察できなかった。

以前から倒れていたロープ柵用の杭を全て立て直しました。(柵の破損は今大会によるものではありません)

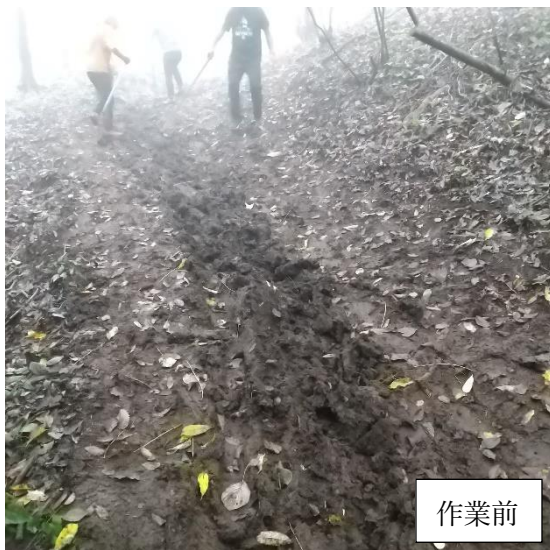
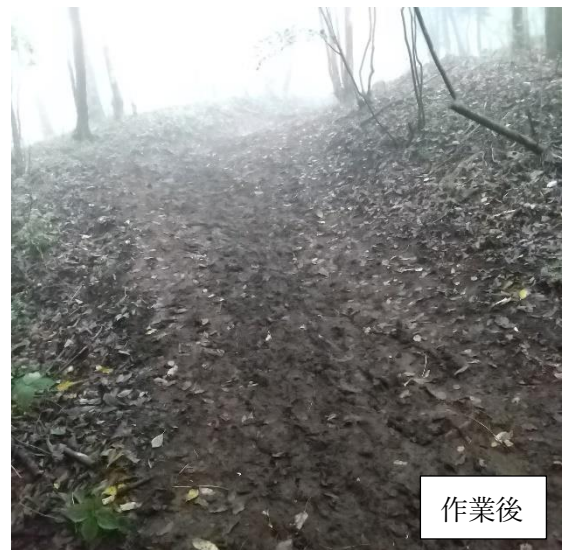
東屋への下りと上り部分でぬかるんだことにより足跡が多数見られた。該当部分を均した。
