# 報 告 書

## 第 31 回 日本山岳耐久レース（24 時間以内）～長谷川恒男 Cup 大会モニタリングレポート

主催：一般財団法人 日本山岳スポーツ  
日本山岳耐久レース（24 時間以内）～長谷川恒男 Cup 実行委員会

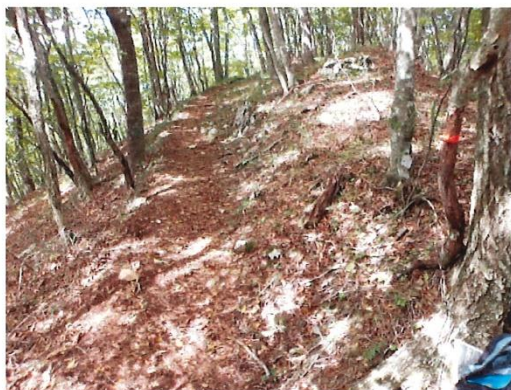
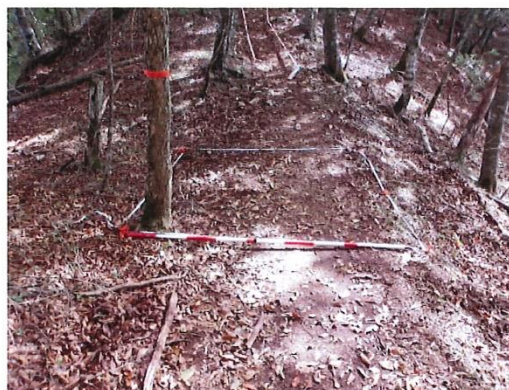
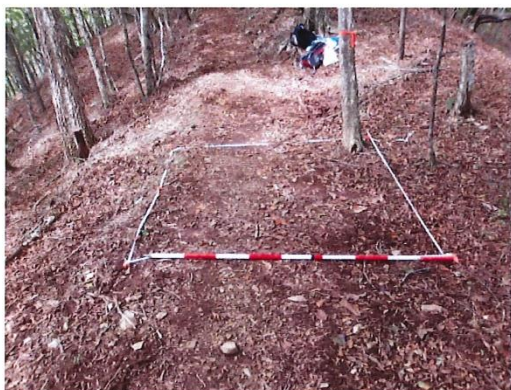
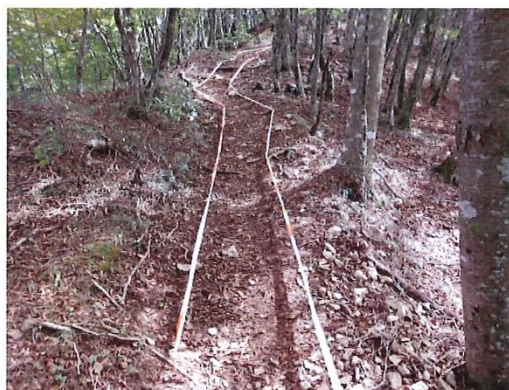
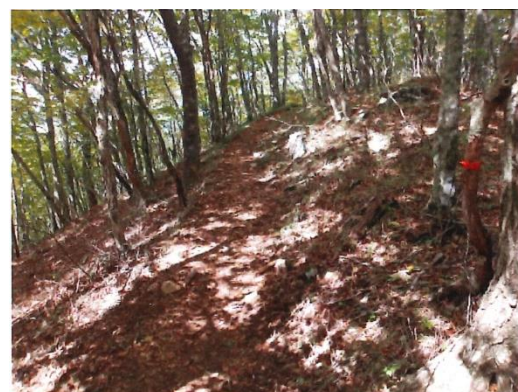
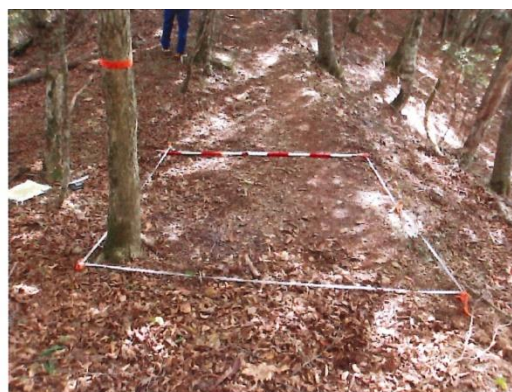
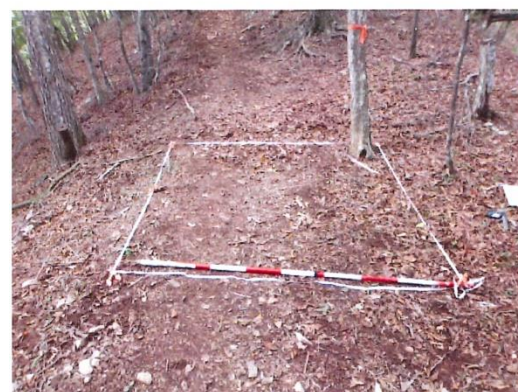
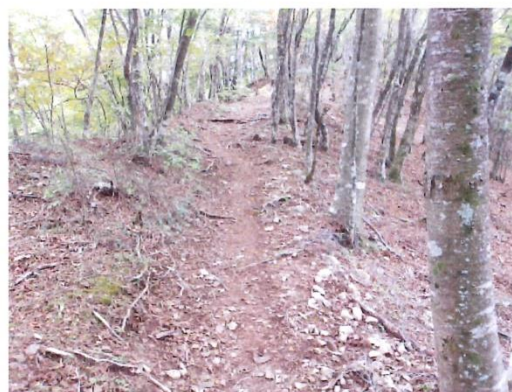
- ・コース6地点すべてにおいて、大会前後で道路状況に変化は見られませんでした。
- ・地点1の猪による掘り返し跡は、大会参加者の通行によりなくなっていました。
- ・雨天の影響が懸念された傾斜地3地点（地点3, 5, 6）ですが、路面に変化はありませんでした。
- ・地点3の既設構造物への影響も見られませんでした。
- ・参加者1,900名の大会開催に明確な影響は見られませんでした。新たな地点選定のため、今後も継続調査が必要です。

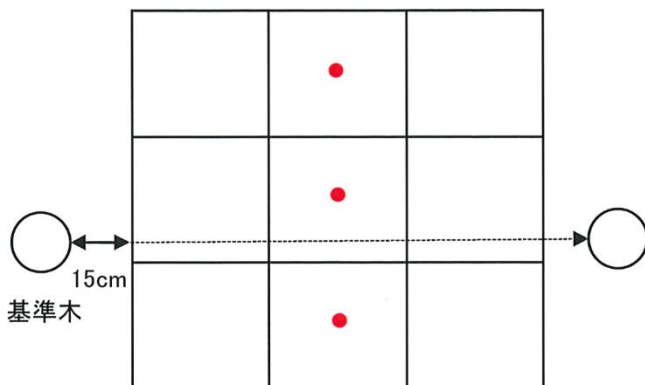
水平距離(m)	0.0	0.2	0.4	0.6	0.8	1.0	1.2	1.4	1.6	1.8	2.0	2.2	2.4	2.6	2.8	3.0
前 深さ(cm)	26.8	25.8	24.6	25.2	26.4	27.4	27.7	26.1	27.9	27.3	25.9	25.4	25.9	25.7	26.9	25.4
後 深さ(cm)	26.8	26.8	25.0	25.4	26.4	27.8	28.0	26.2	28.1	27.2	25.8	25.5	26.1	26.0	27.2	25.6

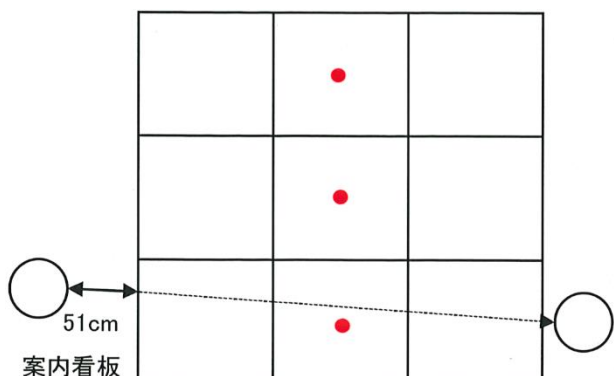
水平距離(m)	0.0	0.2	0.4	0.6	0.8	1.0	1.2	1.4	1.6	1.8	2.0	2.2	2.4	2.6	2.8	3.0
前 深さ(cm)	55.0	52.3	50.0	47.5	42.8	41.8	40.8	40.2	38.6	36.0	34.5	34.6	33.2	32.0	30.1	24.9
後 深さ(cm)	55.6	52.6	50.2	49.1	42.9	41.0	39.6	39.3	37.8	36.6	34.3	34.8	33.3	32.5	30.3	23.5

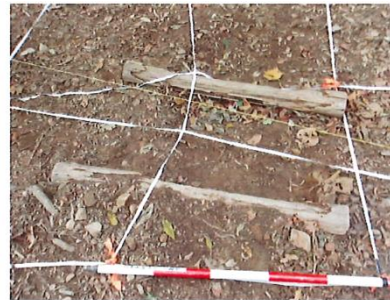
状況	
大会前	やや老朽化あり
大会後	前調査時と変化無し

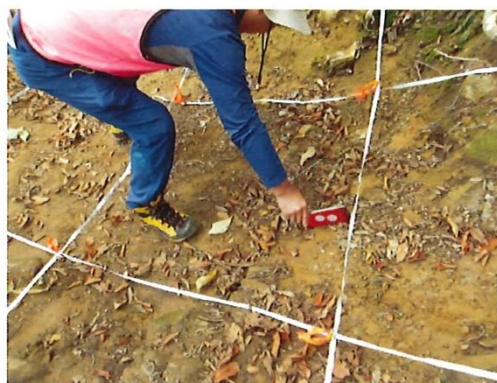
方形区設置中

登山道を中心に2 M × 2 Mの方形区を定めた。大会前後の結果を以下に示す。

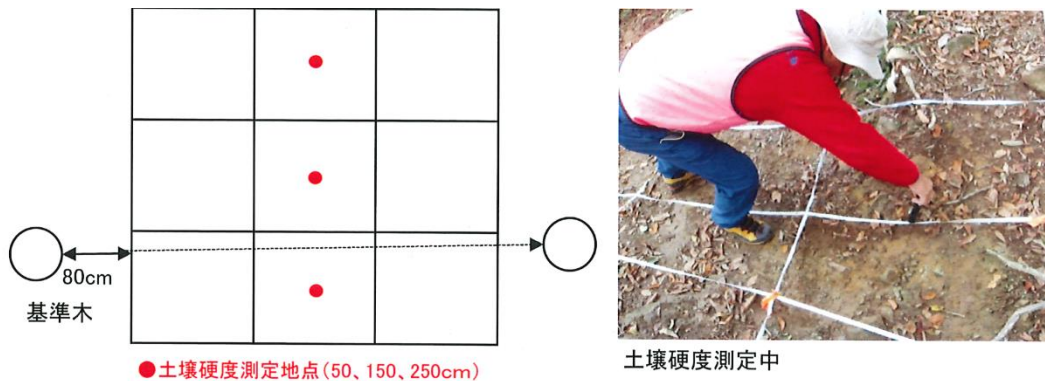
(横断深度測定結果)

基準木の地表から40cmの部分基準に横断線を定めた。大会前後の結果を以下に示す。

水平距離(m)	0.0	0.2	0.4	0.6	0.8	1.0	1.2	1.4	1.6	1.8	2.0	2.2	2.4	2.6	2.8	3.0
前 深さ(cm)	58.5	65.4	65.0	64.0	77.0	79.4	81.0	80.8	82.1	82.0	71.0	60.0	38.0	31.0	28.0	32.0
後 深さ(cm)	62.7	65.3	65.2	64.5	78.5	79.7	80.3	80.5	82.0	81.0	70.8	60.0	37.5	30.8	28.9	35.0

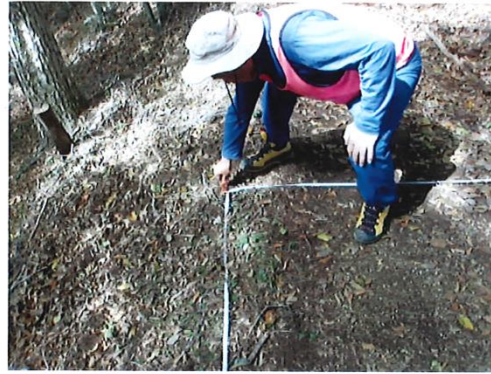
方形区設置中

登山道を中心に2M×2Mの方形区を定めた。大会前後の結果を以下に示す。
